Fortalecimento e Modernização das Políticas Públicas de Cultura no DF

**Produto 2 – Mapeamento de Acessibilidade
dos Espaços Culturais administrados pela
SECEC-DF**

Documento técnico com mapeamento e avaliação de acessibilidade universal dos espaços culturais administrados pela Secretaria de Cultura e Economia Criativa do Distrito Federal.

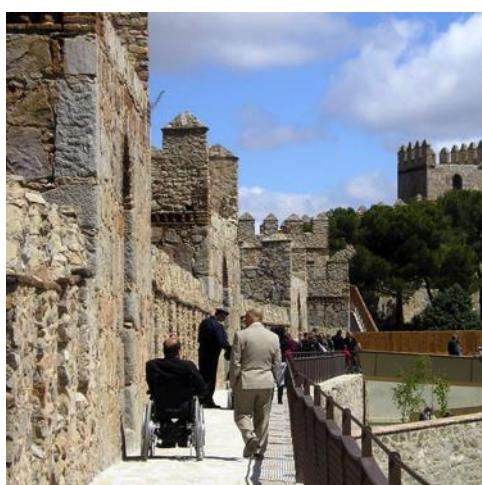
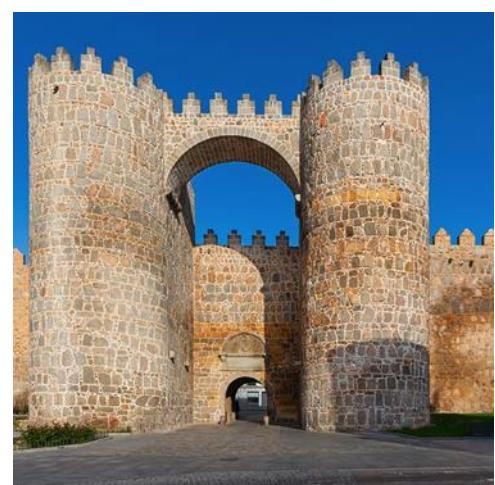
Após as adequações de acessibilidade arquitetônica nas edificações históricas e na muralha medieval da cidade, as pessoas em cadeiras de rodas, mobilidade reduzida, idosos, obesos e famílias com bebês puderam acessar os seus espaços, incluindo o topo da muralha.

Acessibilidade física na entrada e no percurso da muralha medieval da cidade de Ávila na Espanha.

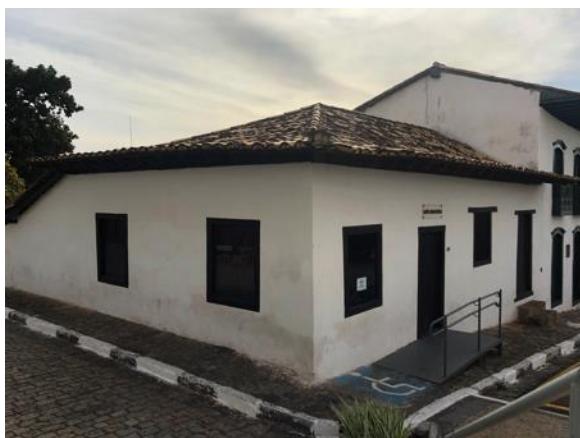
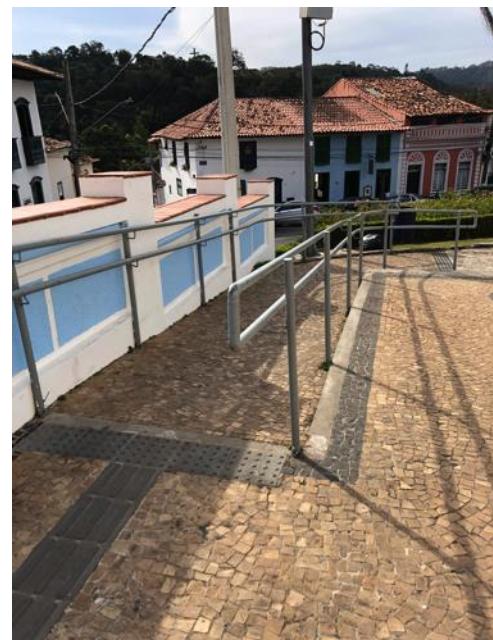
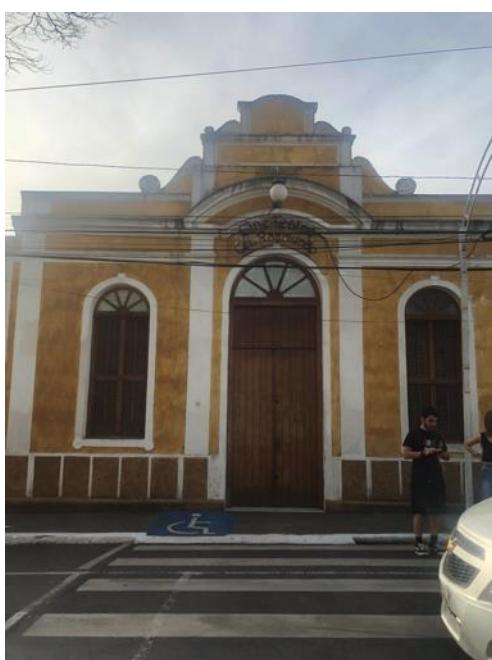
Acessibilidade física na entrada de edificações tombadas e no acesso na Praça Matriz para a Igreja de Sant'Anna no município de Sant'Anna de Parnaíba em São Paulo.

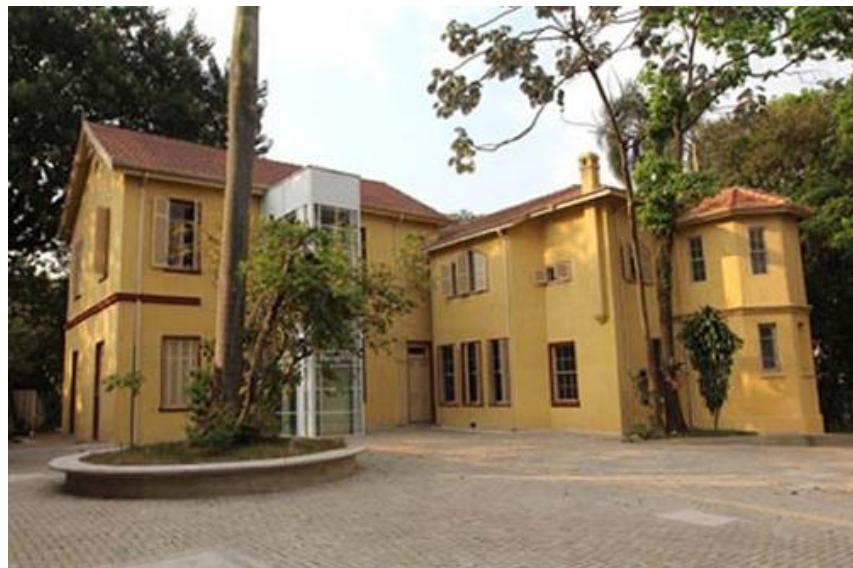
Elevador panorâmico acessível na Chácara Lane – Museu da Cidade – São Paulo

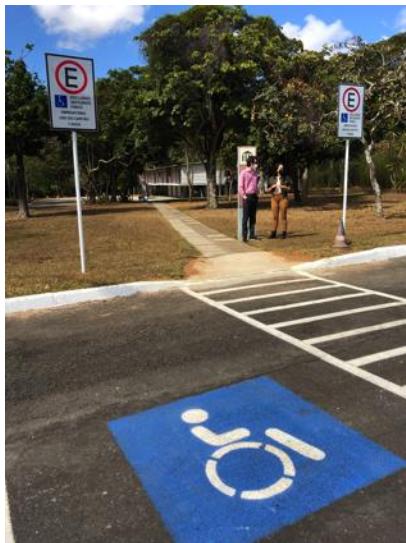
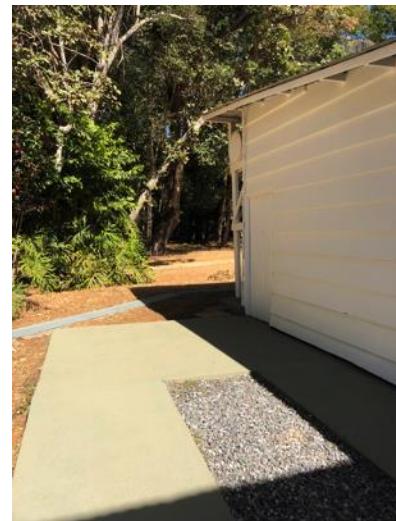
Entretanto a edificação histórica só tem acesso ao segundo pavimento por escadas e o guarda-corpo na varanda do 1º andar não tem proteção adequada para evitar o risco de queda dos visitantes.

Não há sinalização de piso tátil e mapa tátil para garantia de autonomia para pessoas com deficiência visual e surdocegueira.

Vagas reservadas com área de transferência no estacionamento conectada a passarela de cimento e único acesso para pessoas em cadeiras de rodas a casa.

* Nesse sentido sugerimos que seja realizado um projeto de adequações de acessibilidade universal, que utilize como referência outras edificações tombadas de uso público cultural que realizaram a instalação de plataformas elevatórias panorâmicas, que não necessitam de reformas estruturais, adequação de rota de acesso pelas salas de exposição e pelas áreas externas ao museu que integram a visita do público em geral (Chacara Lane – Museu da Cidade – SMC-SP, Museu Casa de Santos Dumont – Petrópolis – RJ, Casa Museu La Barbera des Aragones – Vila Jóiosa – Espanha, Casa das Rosas – SEC-SP)

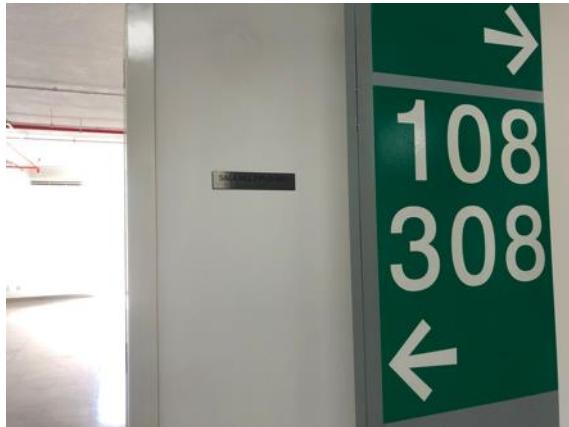
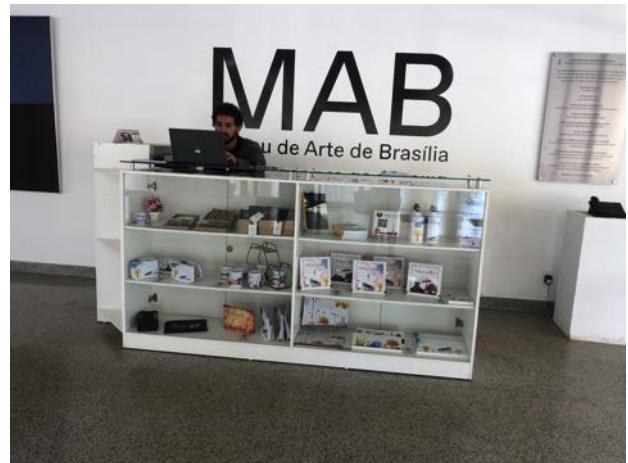
Os sanitários e salas possuem sinalização visual e em Braille, mas não estão em altura adequada para leitura de acordo com a NBR 9050/2020.

Placa de sinalização Braille e ampliada em altura inadequada e balcão de informação sem rebaixamento e recuo inferior.

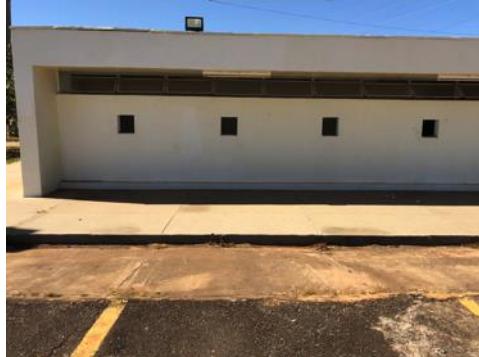
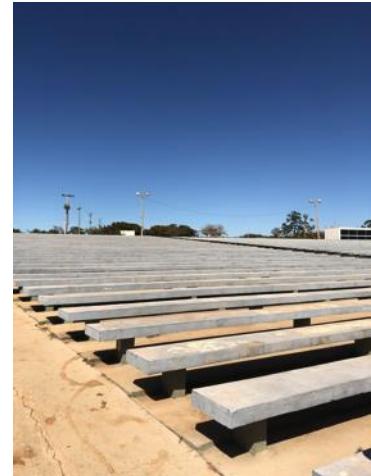
As rampas de acesso aos demais lugares apresentam inclinação íngreme e não há patamares planos que suavizem o percurso.

A bilheteria não está adequada, com balcão para aquisição e retirada de ingressos muito alto e sem recuo inferior para aproximação de pessoas em cadeira de rodas. Além disso há um obstáculo, um anteparo de cimento, na área de aproximação da bilheteria, que apresenta risco de queda para todos os usuários e em dias de chuva causa acúmulo de água.

Área da bilheteria com anteparo de cimento junto aos balcões de atendimento e plateia com bancos de concreto fixos.

Para esse espaço sugerimos o desenvolvimento de um projeto de adequações de acessibilidade universal com ênfase na eliminação de barreiras arquitetônicas, para garantia de segurança, ergonomia e usabilidade para todos os públicos e com priorização das pessoas com deficiência física e mobilidade reduzida.

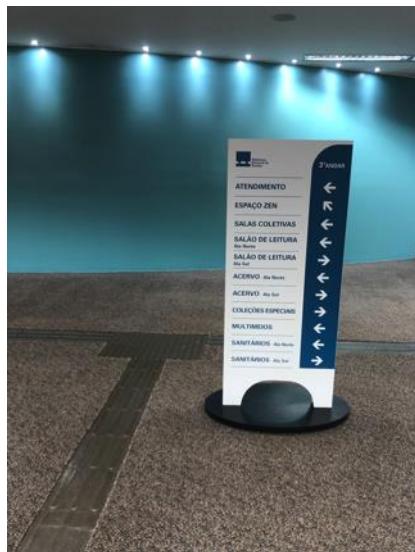
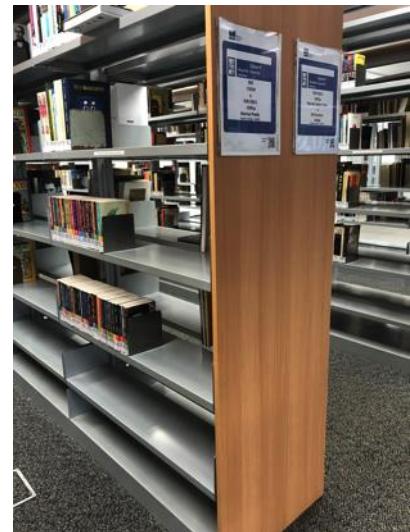
Totem de informação com tamanho, tipo de letra e contraste adequados para leitura. Estante de livros com sinalização em altura inadequada para leitura de pessoas em cadeira de rodas e com baixa estatura.

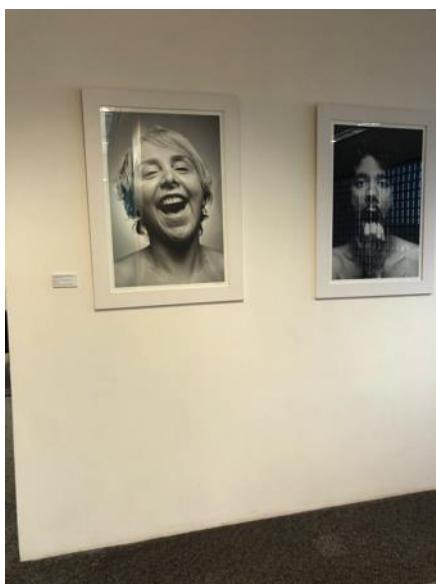
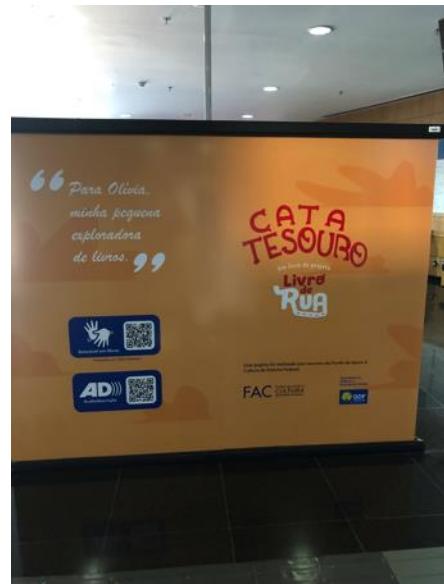
Em alguns dos pavimentos da biblioteca há exposições (no térreo uma exposição temporária de Grafite e no 2º pavimento uma exposição de retratos fotográficos), entretanto os textos de apresentação e as legendas das obras, não estão adequados, com tamanho de fonte menor do que indicado na NBR 9050/2020 (tamanho mínimo 20 para legendas e 24 para textos), além de estarem posicionadas acima do que é indicado para leitura de pessoas em cadeiras de rodas e com baixa estatura.

Na exposição temporária em cartaz na galeria no pavimento térreo, há audiodescrição e interpretação em Libras disponíveis por QR Code junto ao painel com texto de apresentação, que usa letra do tipo cursiva sem contraste adequado para boa acuidade visual.

Exposições presentes na Biblioteca Nacional: a de retratos com altura das obras acima do recomendado e legendas com tamanho de letra muito pequenas. A de Grafite (pavimento térreo) disponibiliza audiodescrição e interpretação em Libras, mas apresenta informações sem contraste e tipo de letra adequadas no painel introdutório.

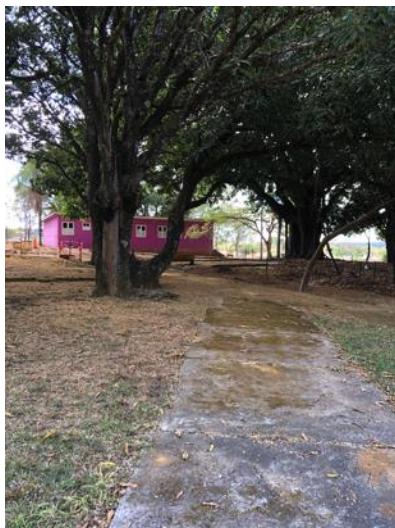
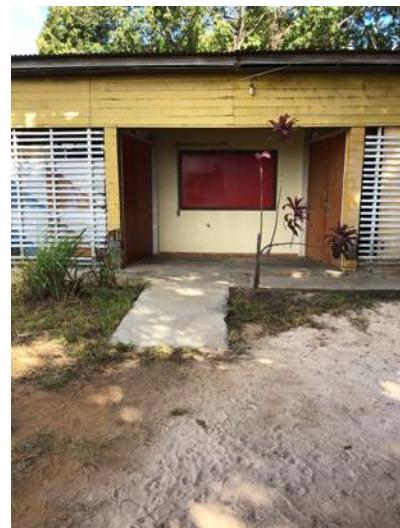
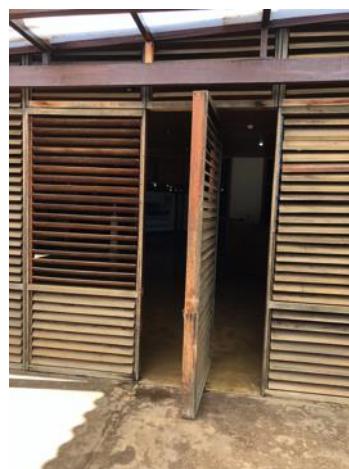
Não há sinalização de piso tátil e mapa tátil para garantia de autonomia para pessoas com deficiência visual e surdocegueira.

Passarelas de concreto com interrupções, rampas sem acesso a passarelas de concreto e portas de madeira no espaço expositivo com largura inferior ao indicado na NBR 9050/2020

* Nesse sentido sugerimos que seja realizado um projeto de adequações de acessibilidade universal, que utilize como referência outras edificações tombadas de uso público cultural localizadas em áreas verdes e que realizaram adequação

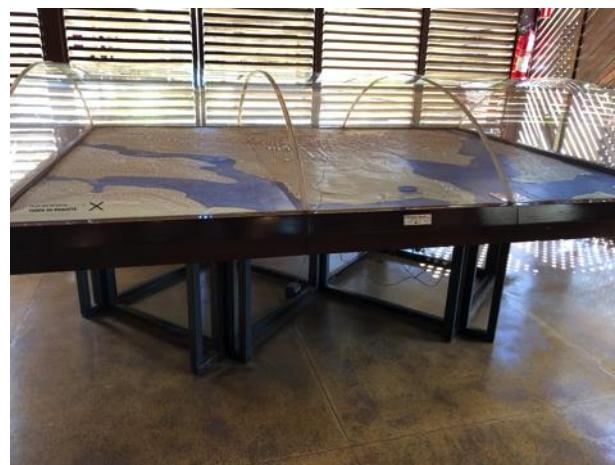
A maquete com o mapa da cidade, localizado próximo a entrada dos visitantes, tem recursos em áudio em 3 idiomas, mas está em altura inadequada para visualização de pessoas em cadeira de rodas e com baixa estatura.

Maquete do mapa da cidade com altura inadequada para acesso e visualização de pessoas em cadeira de rodas, com baixa estatura e crianças pequenas.
