# Rachaduras na Biblioteca Nacional de Brasília: Secretaria nega existência de relatório apontando risco grave

Órgão afirma que foram identificadas somente rachaduras em rebocos externos e infiltração na casa de máquinas do local

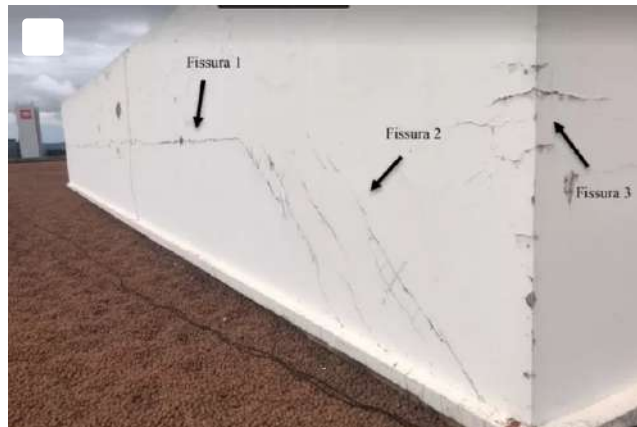
(Foto: Reprodução / Novacap)

Em novembro, a equipe de brigada da BNB identificou rachaduras na casa de máquinas localizada no terraço da edificação. "Nossa brigada, que trabalha justamente para prevenir situações adversas, identificou, em trabalho de rotina, algumas rachaduras no reboco externo da casa de máquinas", afirmou a Assessoria de Comunicação da Secretaria de Cultura e Economia Criativa, quando questionada pela reportagem. "[A brigada] fez fotos para que fosse providenciada uma avaliação técnica. Ocorre que essas fotos foram publicadas indevidamente, com a informação de haver risco e danos estruturais e essa informação não procede", continua o órgão.

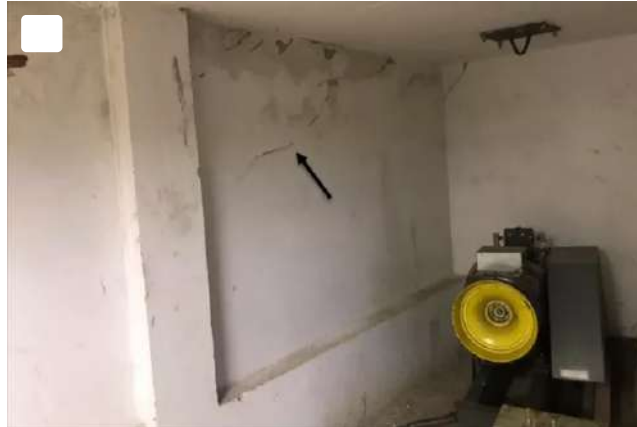
(Foto: Reprodução / Novacap)

No dia 23/11, a Companhia Urbanizadora da Nova Capital (Novacap) realizou uma visita técnica para avaliar a extensão dos danos. **Segundo nota divulgada pela Secec**, a inspeção apontou problemas como infiltração e rachaduras superficiais do reboco, descartando, portanto, problemas estruturais. "Com base na avaliação realizada pela área de edificações da SECEC e pelo Engenheiro da Novacap, Carlos Feijão, a diretoria da Biblioteca Nacional descarta a possibilidade de risco estrutural da BNB. Reafirmamos que não existem riscos nem danos na estrutura do prédio (...) Rachaduras em rebocos externos, sujeitos a variação de temperatura (sol, chuva, etc) são comuns em todos os tipos de edificação", afirma a Secretaria.

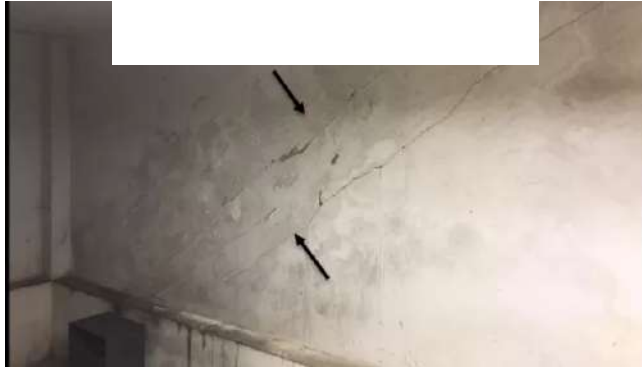
(Foto: Reprodução / Novacap)

Na nota técnica elaborada pela Novacap, recebida por **Casa Vogue**, está incluída uma mensagem do projetista da edificação, engenheiro Mario Terra, na qual o profissional afirma acreditar que o problema tenha ocorrido devido às variações de temperatura e também devido ao próprio projeto. "Nestes últimos projetos de Oscar [Niemeyer], tivemos que utilizar intensivamente concreto protendido para vencer os grandes vãos e balanços, como no caso da Biblioteca. Desta forma, além dos efeitos térmicos, que afetam principalmente a estrutura da cobertura, temos os efeitos da transformação lenta do concreto", escreve na mensagem. A inspeção, assinada pelo engenheiro Carlos Feijão, conclui que "as fissuras encontradas na casa de máquinas da Biblioteca Nacional possuem sua origem provavelmente devido a esforços térmicos advindos da insolação sobre a laje do ático, além da provável deformação do sistema estrutural de grelha de vigas e lajes nervuradas do piso da cobertura" e que "as fissuras não caracterizam qualquer risco estrutural para a edificação, no entanto devem ser recuperadas imediatamente" para evitar que a umidade favoreça proliferação de fungos e bactérias no local.
